HINSCH & CONSORTEN

Ingenieurbüro GmbH

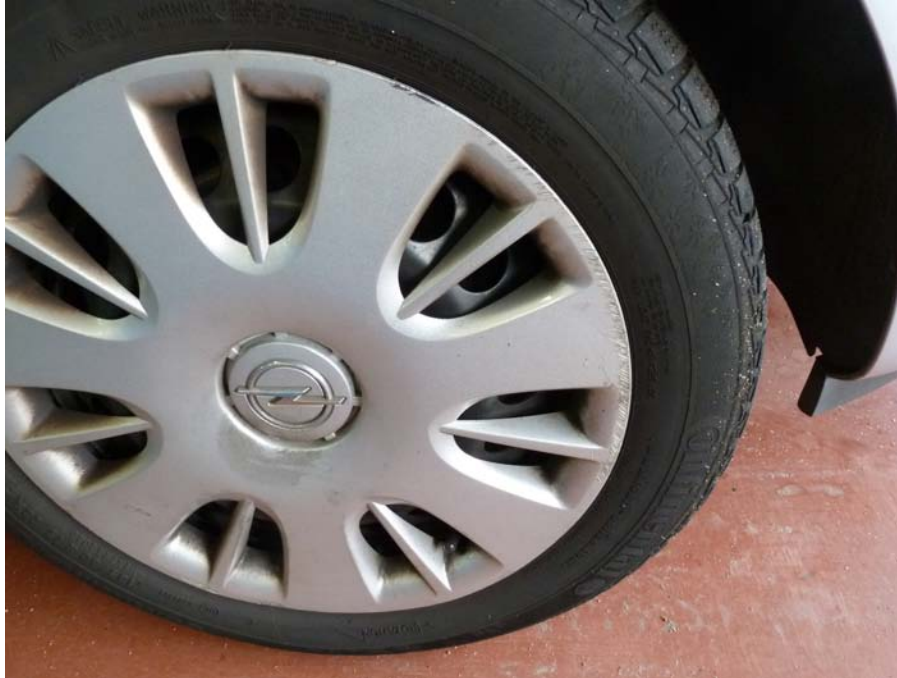
Leichte Oberflächenschäden

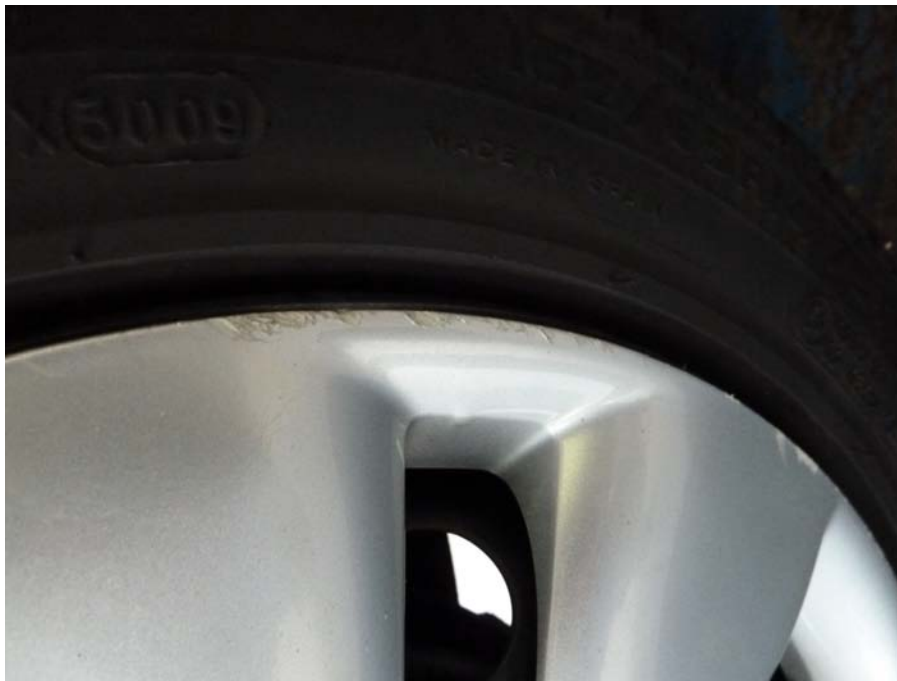
Leichte Oberflächenschäden

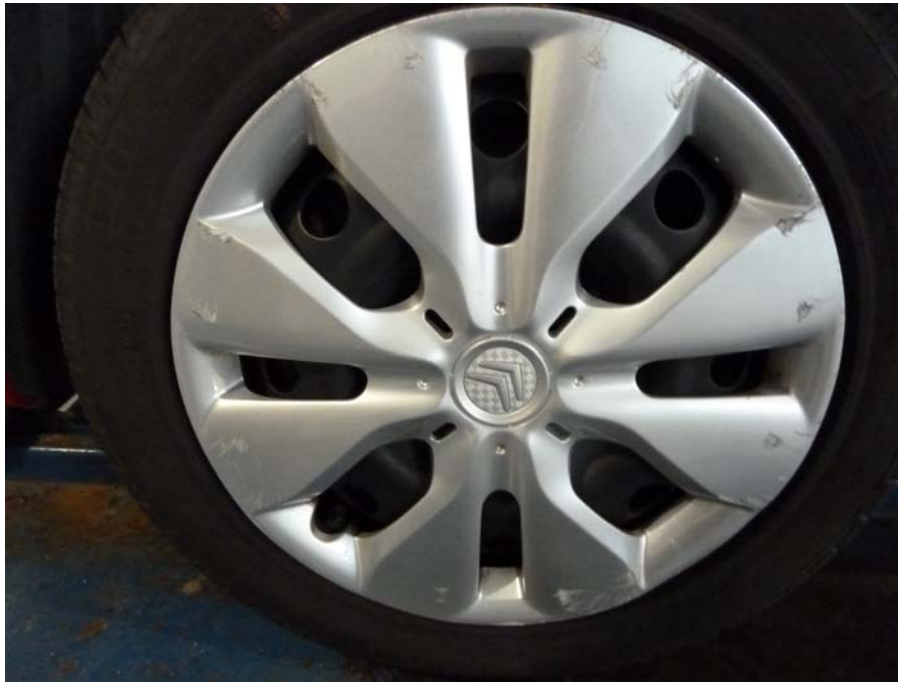
Starke Oberflächenschäden

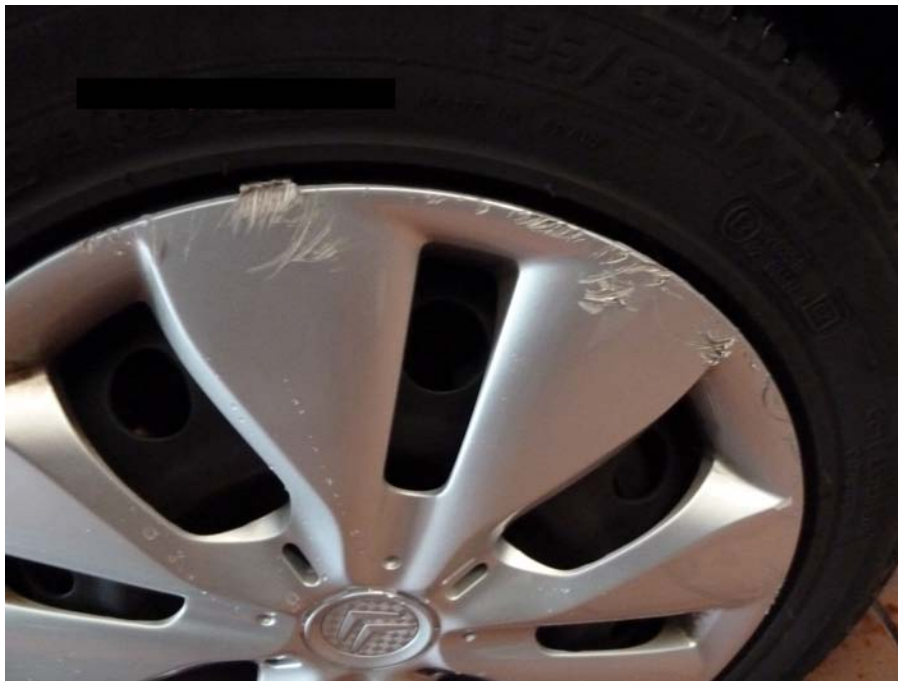
Starke Oberflächenschäden mit Materialverschiebung

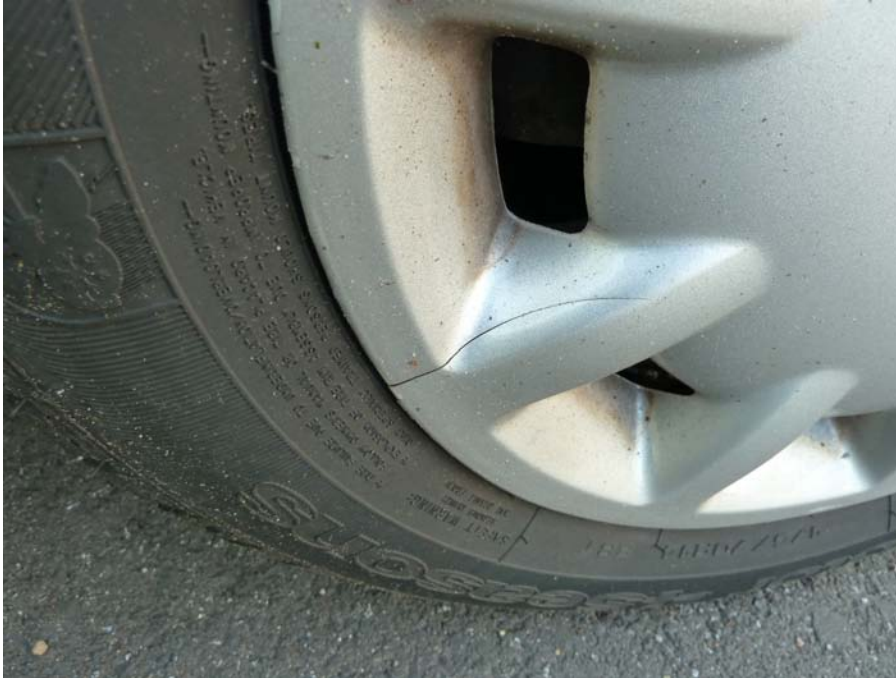
Riss in der Radkappe

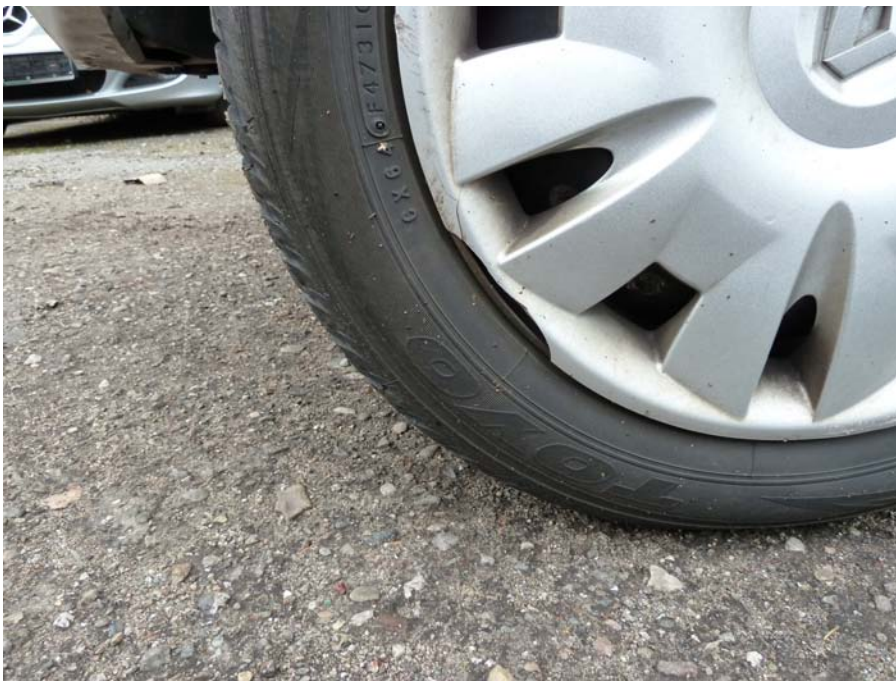
Radkappe gebrochen

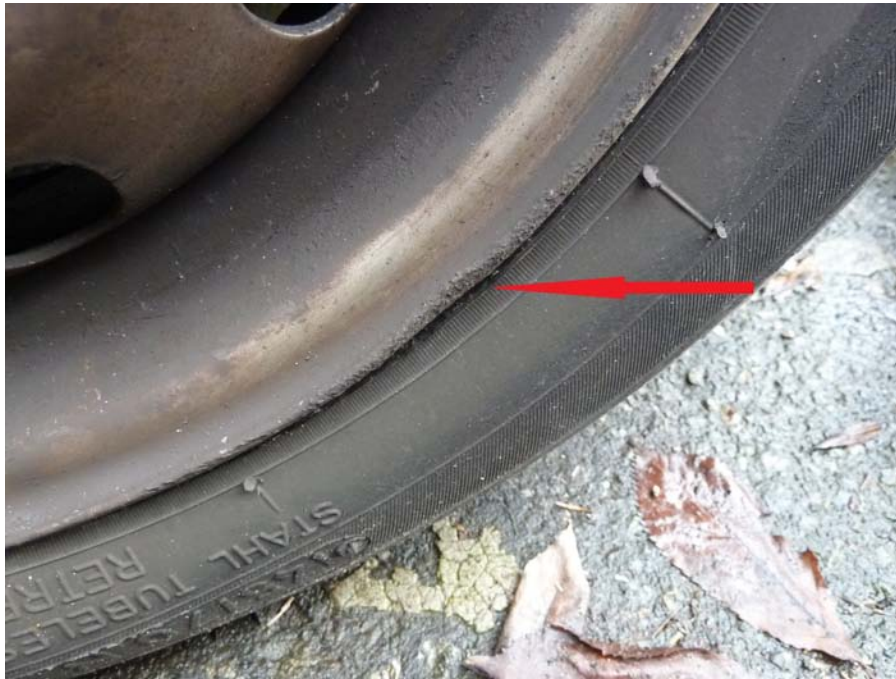
Leichte Verformung am Felgenhorn und leichter Abrieb

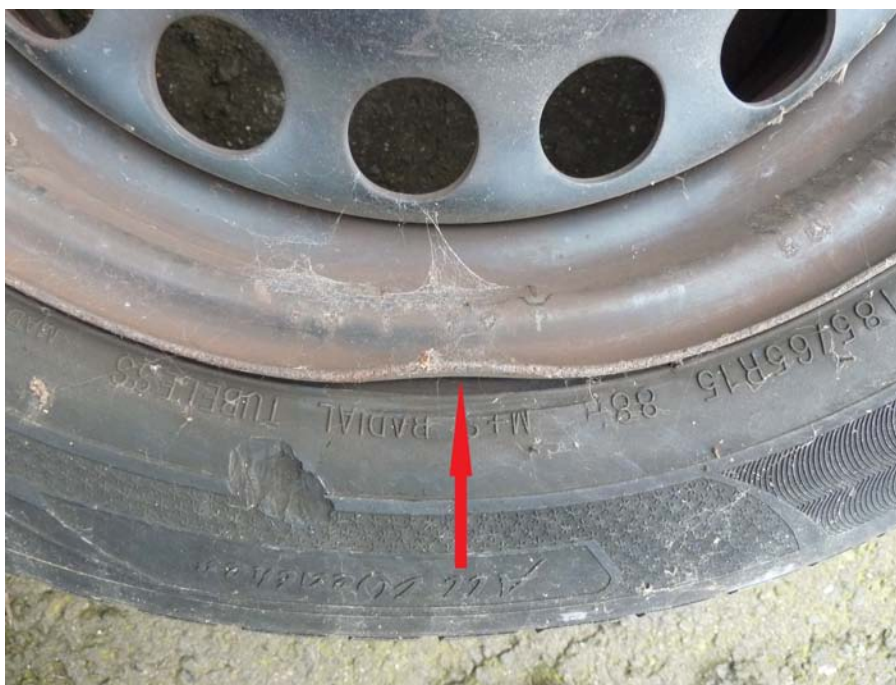
Starke Verformung am Felgenhorn

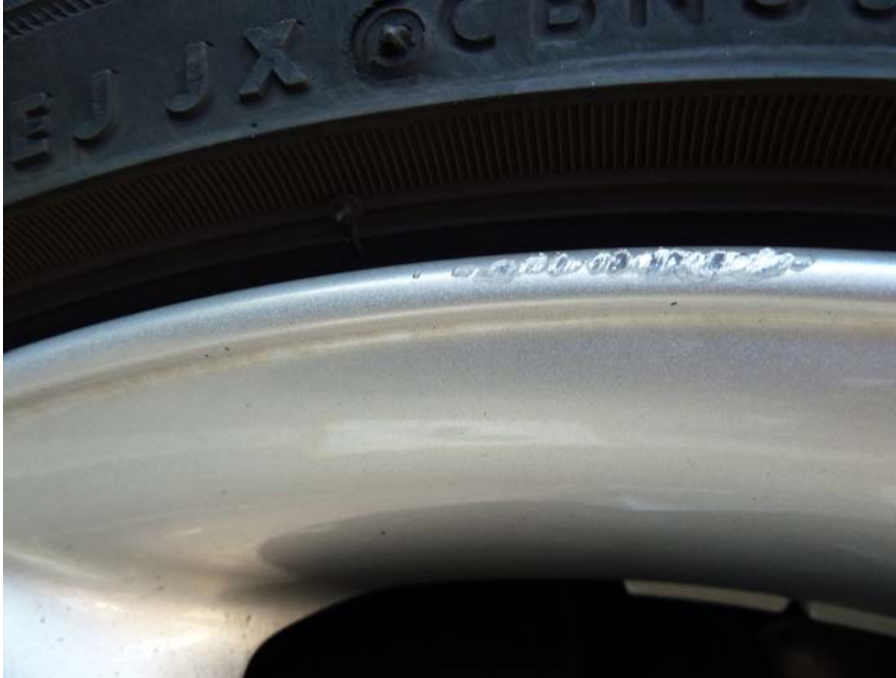
Leichte Oberflächenschäden am Felgenhorn

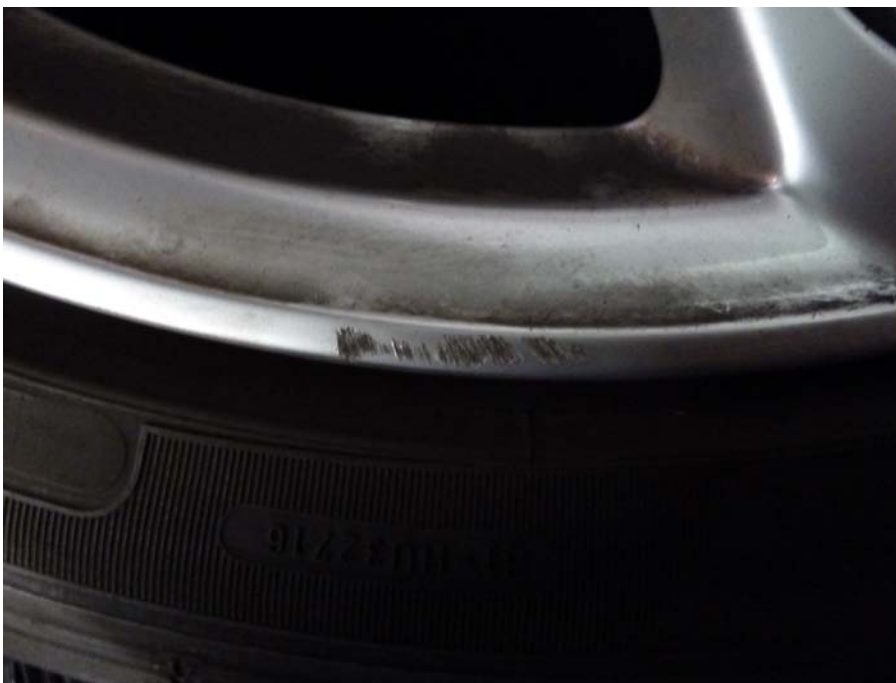
Leichte Oberflächenschäden am Felgenhorn

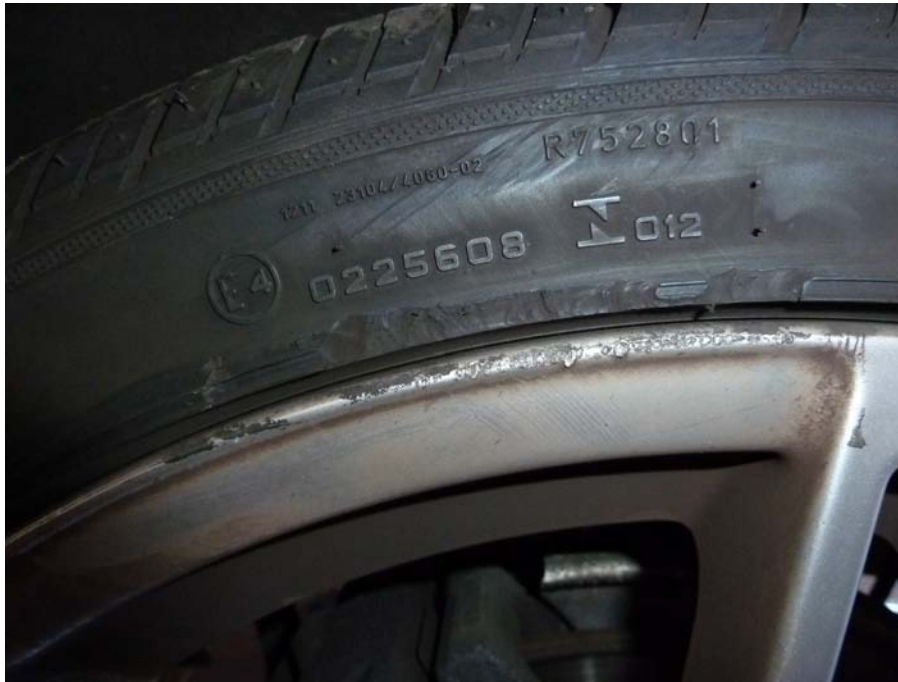
Leichte Oberflächenschäden am Felgenhorn

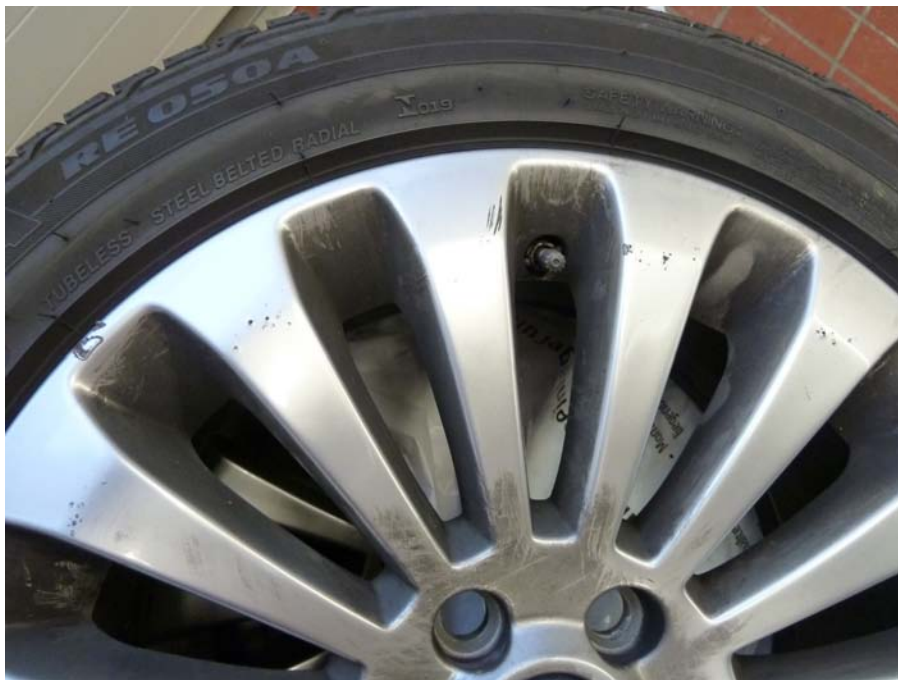
Leichte Oberflächenschäden in der Fläche

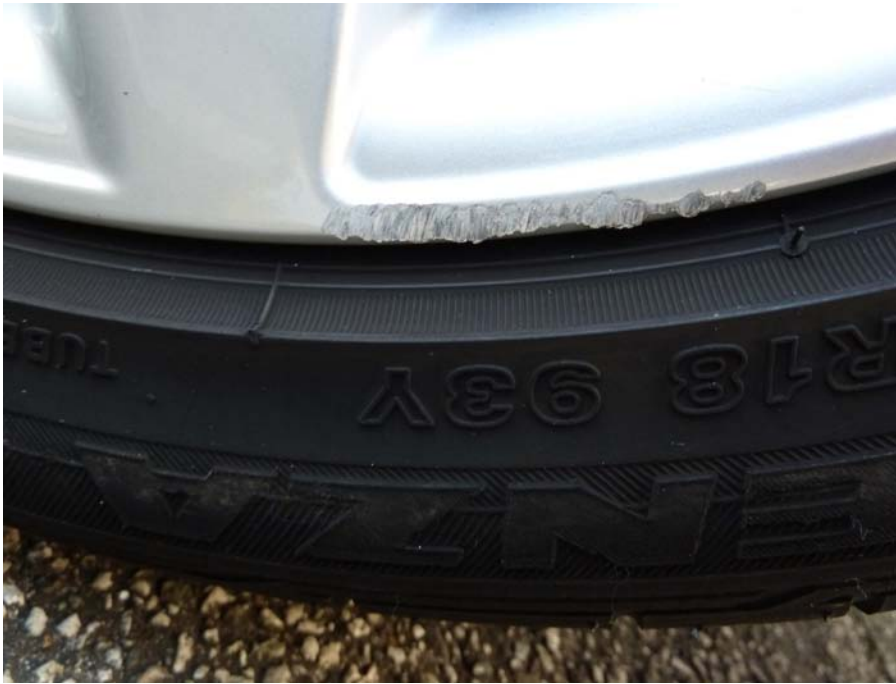
Starke Oberflächenschäden mit Materialverschiebung

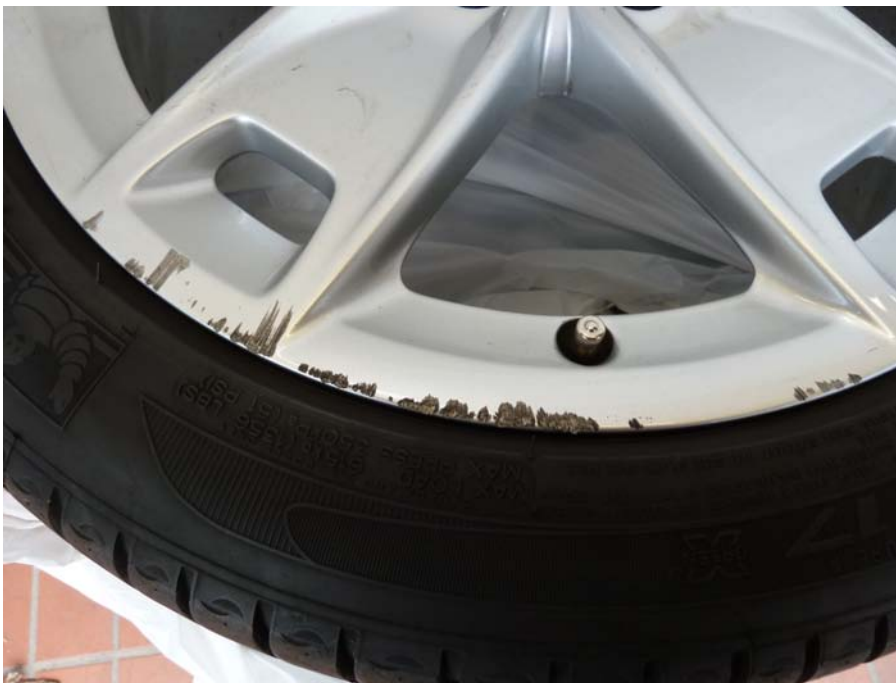
Starke Oberflächenschäden mit Materialverschiebung

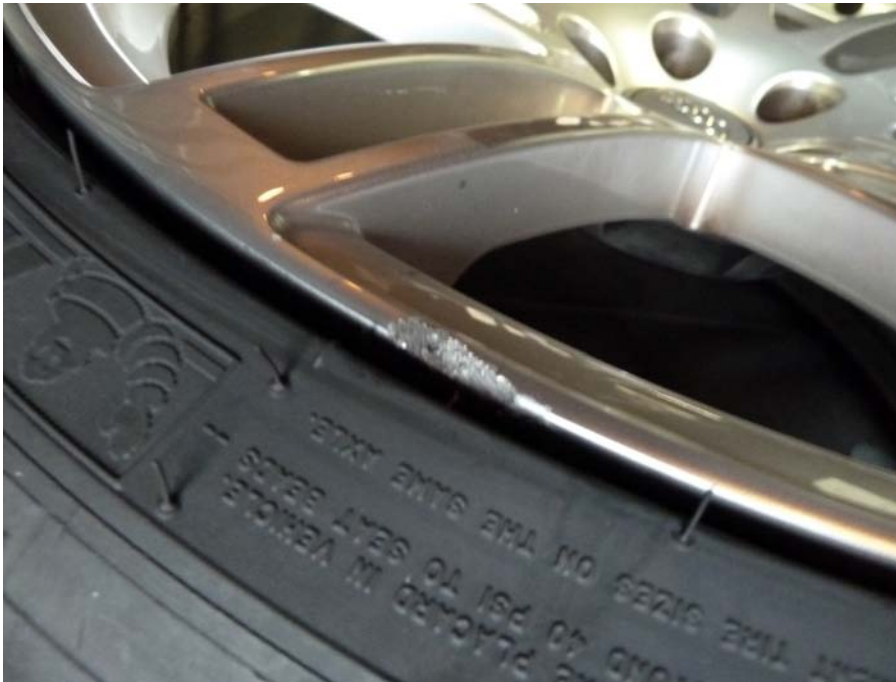
Fehlendes Material / Anstoß

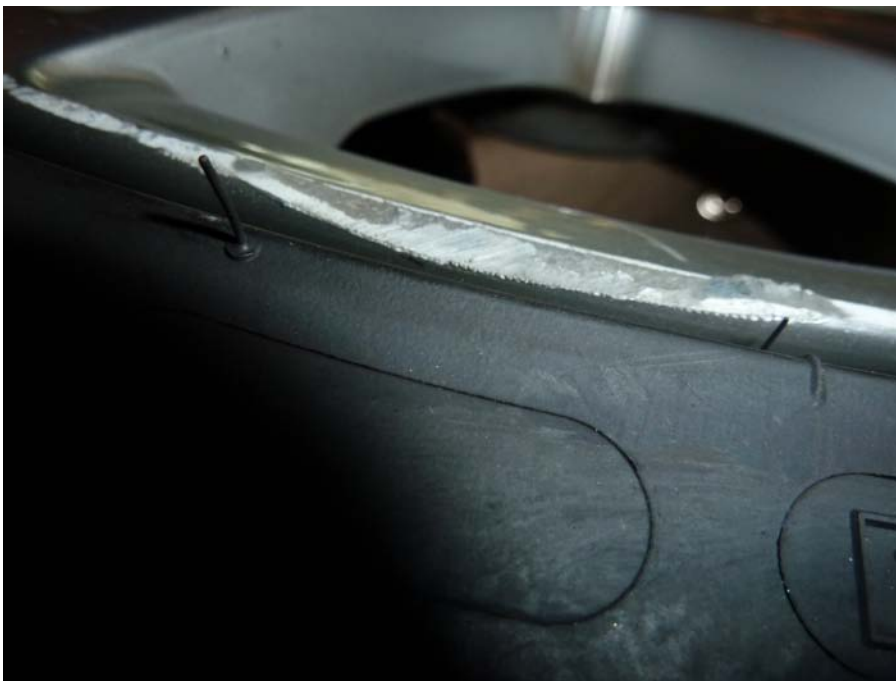
Fehlendes Material / Anstoß

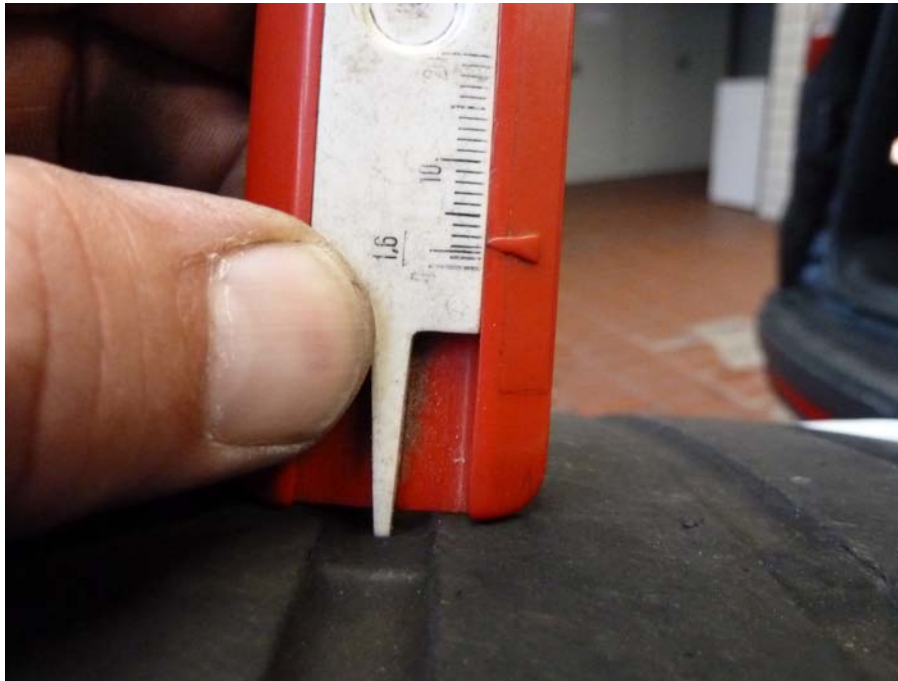
Profiltiefe mehr als 2 mm

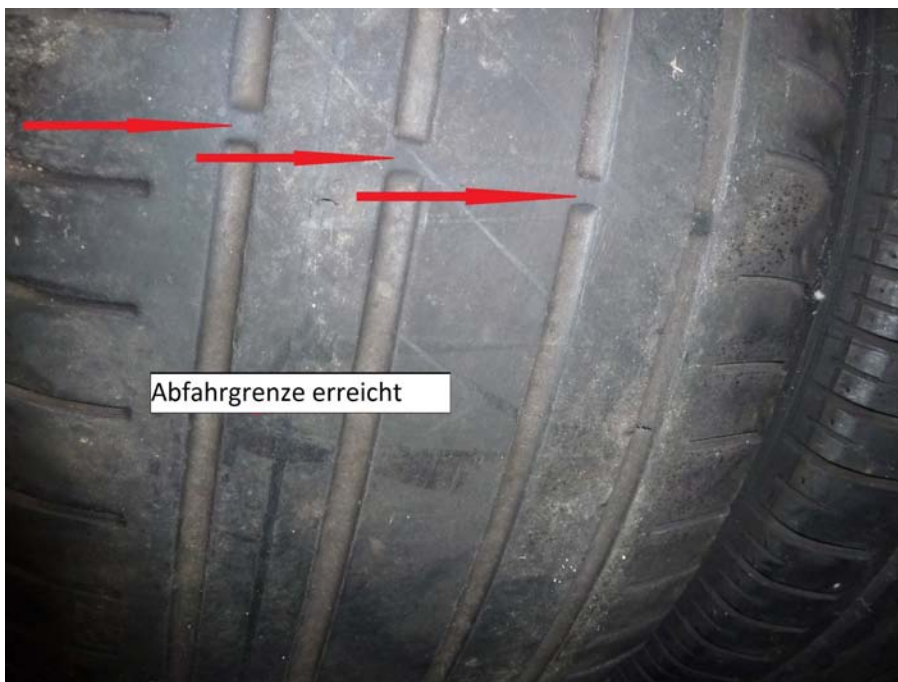
Profiltiefe unter 2 mm

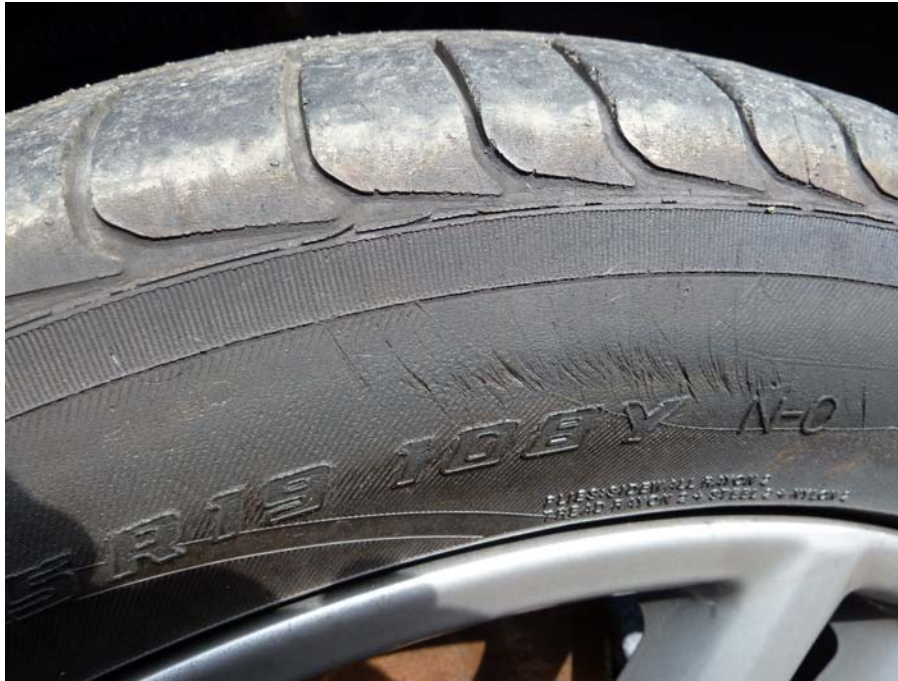
Reifenflanke leicht aufgeraut

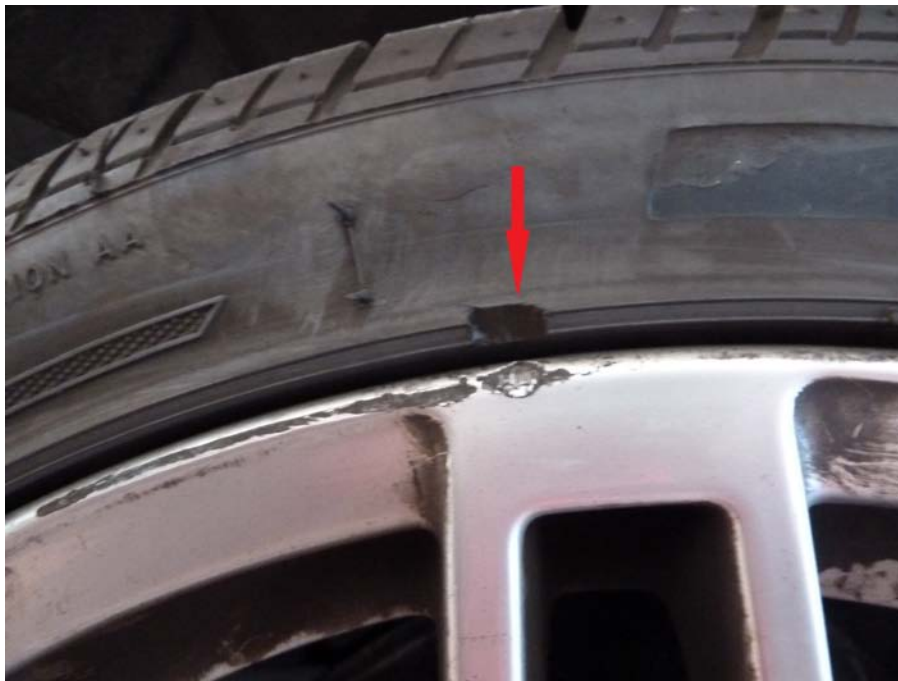
Reifenflanke beschädigt

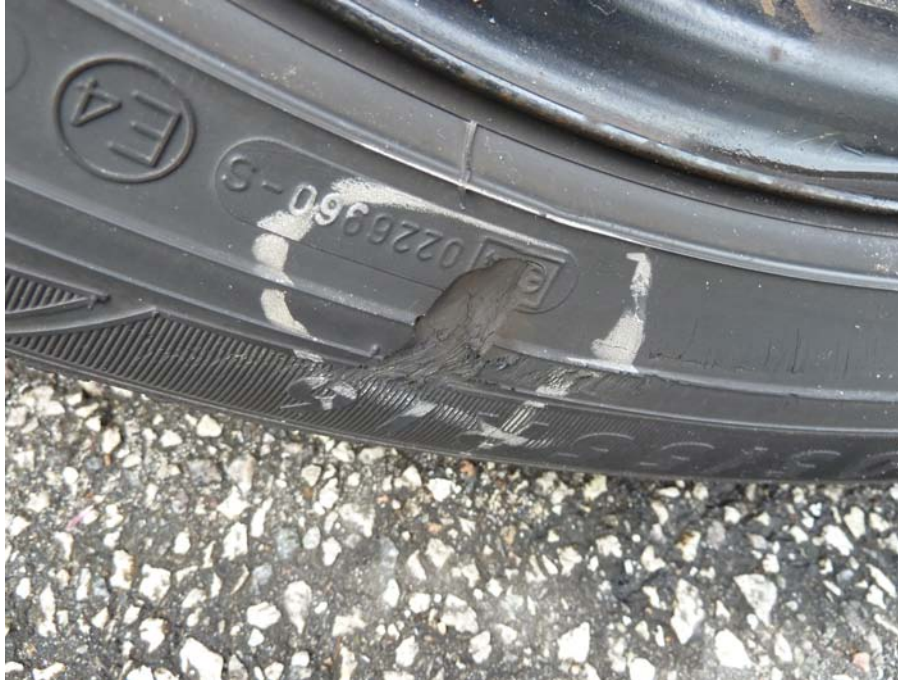
Materialausbruch in der Flanke, tiefer als 1mm

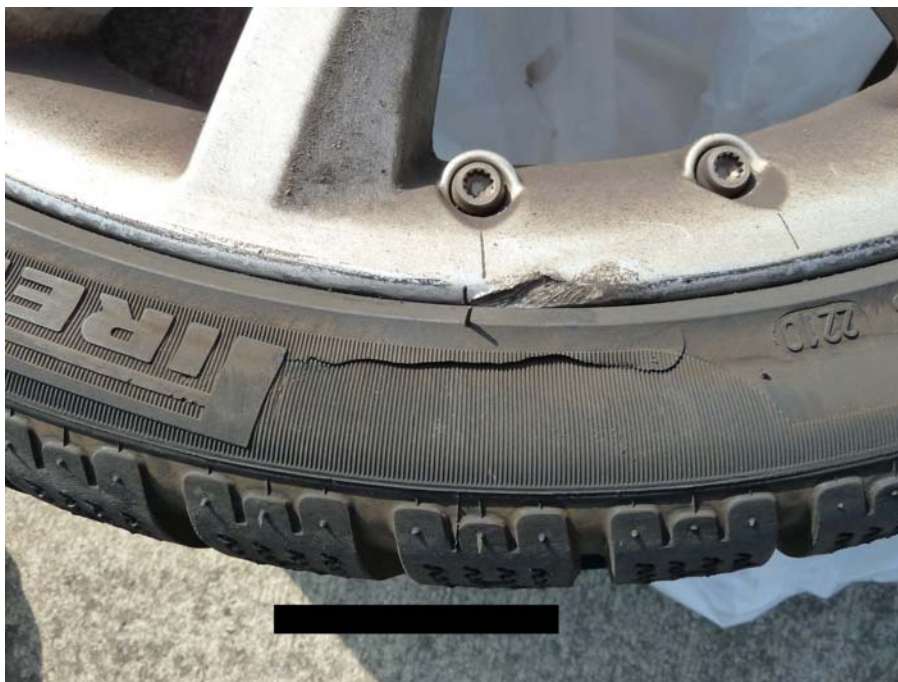
Schnitt in der Flanke, tiefer als 1mm

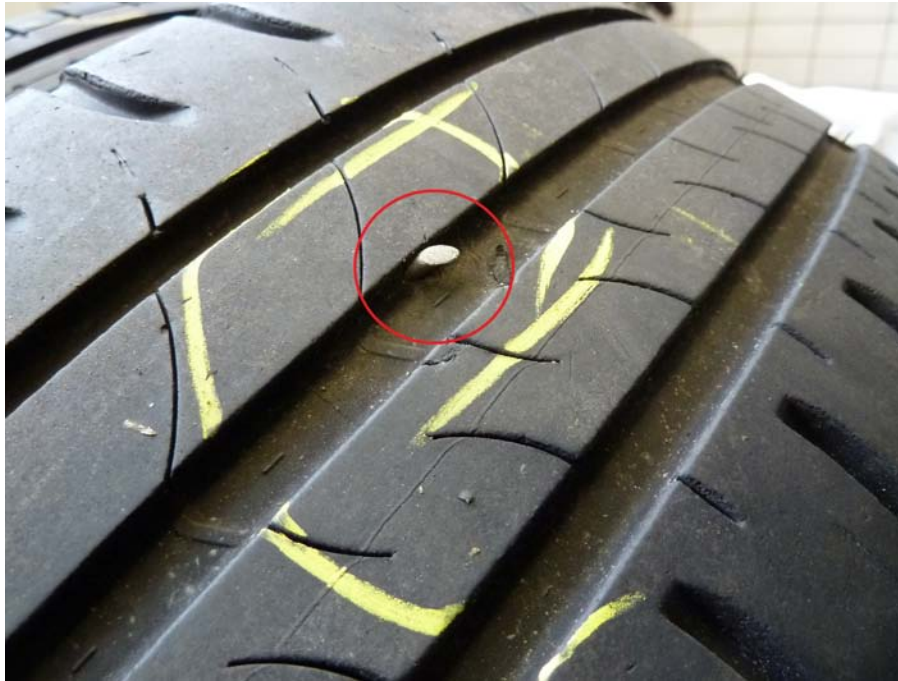
Fremdkörper in der Lauffläche
